Дејан Булић, Историјски институт Београд  
Радивоје Арсић, Завод за заштиту споменика културе Ваљево

### МАНАСТИР БОГОВАЂА ИЗ АСПЕКТА АРХЕОЛОШКИХ ИСТРАЖИВАЊА

### MONASTERY OF BOGOVAĐA FROM THE POINT OF ARCHEOLOGICAL RESEARCH

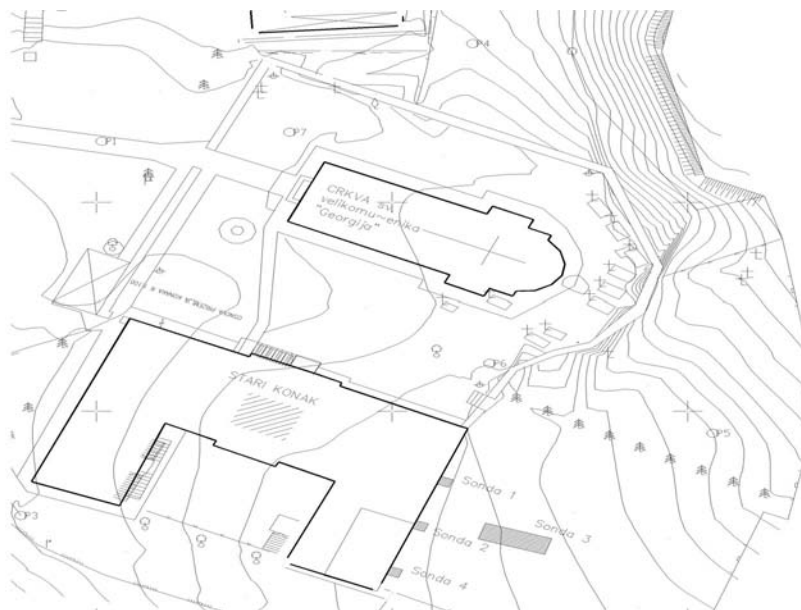
Сл. 1 Ситуациони план са распоредом сонди

Сонда је постављена са спољне стране Конака на 13,03 m од његовог југоисточног угла. Испод бетонске стазе са супструкцијом је слој тамномрка земље са уломцима опека и траговима гара. На рел. дубини 0,45 m, констатована је површина са пепелом, гаром, горелим пешчаром и запеченом земљом. Уследио је слој са оваквим саставом и са знатним бројем налаза грнчарије и кости (0,45-0,70 m), а потом слој светломрке земље (0,70-0,85 m) са налазима грнчарије и спорадичним траговима малтера. Последњи је стерилан слој светломрке земље (0,85-0,95 m) (сл. 1 и 2).

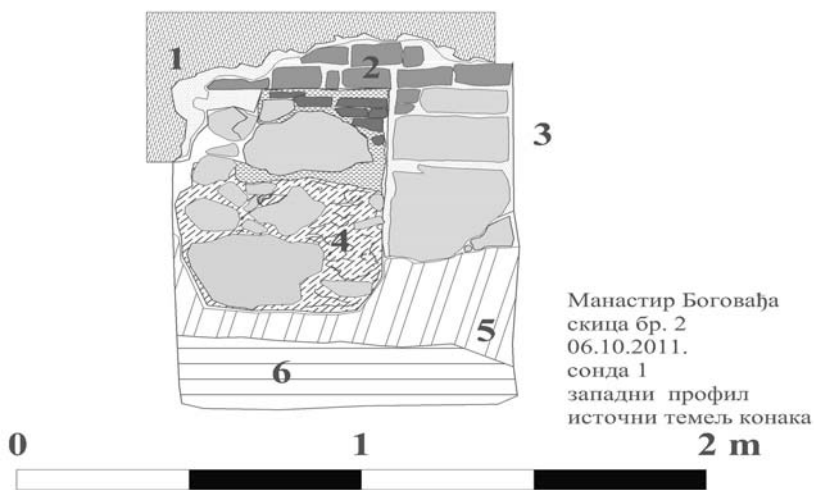
Сл. 2 Сонда 1 западни профил према конаку 1- малтер на садашњем зиду; 2 опека из друге половине 19. века; 3 - темељ конака друга половина 19. века од камена и малтера; 4 - темељ старије грађевине од ломљеног камена и жутог кречног малтера; 5 - тамномрка са прослојцима гари; 6 - светломрка компактна стерилна земља

Унутар сонде констатовано је постојање две грађевинске фазе у изради темеља Конака, које се јасно издвајају вертикалном фугом и различитом дубином фундарања темеља (сл. 2). Плићи (северни део) темељ, чије је дно на 0,35 m од површине, укопан је у слој тамномрке земље. Дубљи (јужни део) темељ је дубље фундиран за око 0,20 cm, одно-

Конструктивно је старији јужни део темеља који је дубље укопан, а затим је на њега прислоњен плићи темељ којим је могуће проширен првобитни објекат. Између ове две конструктивне фазе, хронолошка разлика не мора да буде велика, али се за сада не може прецизно дефинисати. Коначно је у трећој фази, на темељима старог објекта подигнут Конак 1858. године који се јадно одваја од темеља употребом различитог малтера и различитог грађевинског материјала, у овом случају цигле.

Како је и најстарији део темеља конака укопан у слој XIV и XV столећа, јасно је, да су и најстаријој фази Конака претходили старији трагови живљења (сл. 2). Поред керамичких налаза, никакав објекат, за сада, није потврђен архитектонским остацима због чега се не може казати је ли су ово евентуално остаци манастирског комплекса или само део средњовековног насеља.

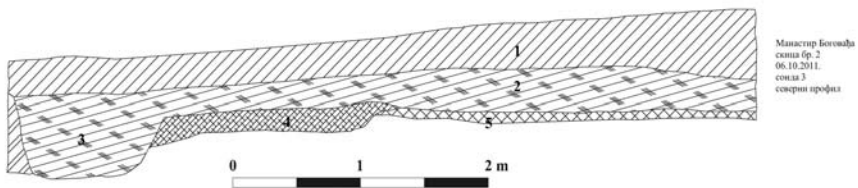
Сл. 4 Сонда 3 северни профил 1 - тамнобраон ораница; 2 - слој грумења малтер, шута и сиге; 3 - негатив извађеног темеља; 4 - зона запечене земље; 5 - Под прострије са огњиштем

У западном делу рова констатовано је постојање негатива зида ширине готово 1 m, који се јасно читава у северном и јужном профилу ископа. (сл. 4 и 5) Зид се пружао правцем С-Ј. Остали зидове објекта нису констатовани, али је јасно да се ископ нашао унутар некадашњег објекта. Са западне стране негатива зида, констатовано је постојање глиновитог пода, местимично са сачуваним подним каменим плочама. Овом нивоу одговара само делимично ископана камена конструкција квадратне основе, која је вероватно представљала огњиште (сл. 5).

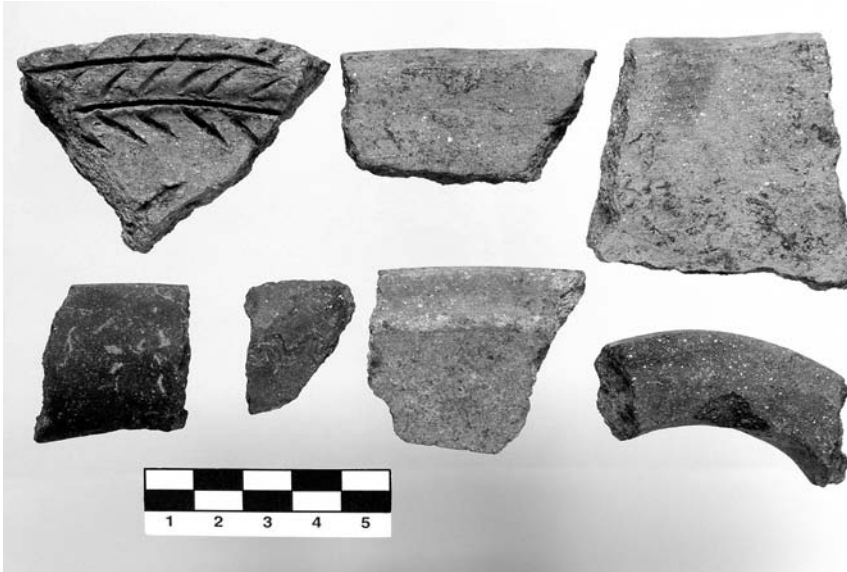
Сл. 6 Фрагменти грнчарије из слоја XIV-XV века сонда 1

У западном делу испод нивоа пода (или последњег нивоа пода) је танак слој глине (зеленкасте боје), а испод дебљи слој запечене црвене земље са мањим бројем налаза огњишне керамике и животињских костију (сл. 6). Из слоја потиче и неколико римских опека, овде највероватније у секундарној употреби. Римске опеке су свакако донете као грађевински материјал из неке од напуштених вила рустика из непосредне околине. Два оваква објекта регистрована су на удаљености од око 1.000 m на локалитетима Витковача и Лујица.

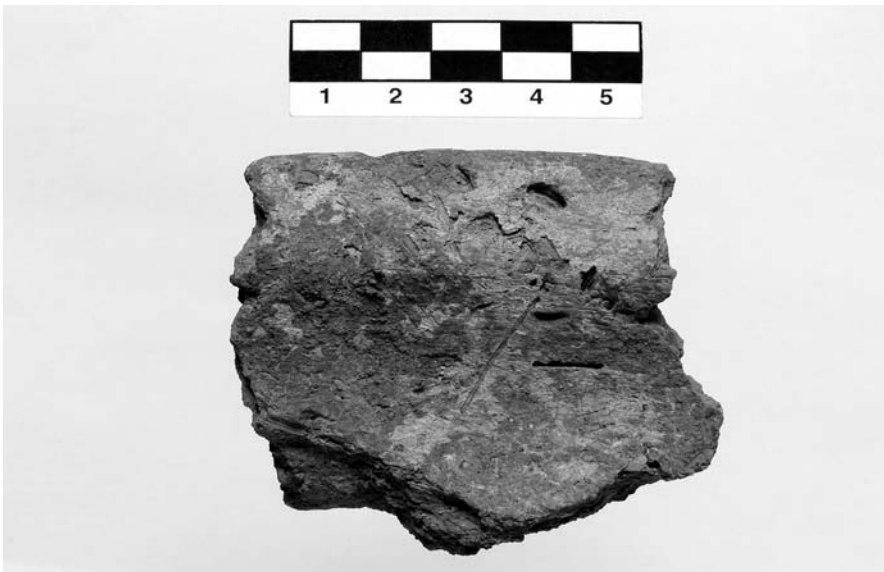
Сл. 7 Део црепуље откривен поре огњишта у сонди 3

Што се тиче хронолошког опредељења констатованих остатака, за сада извесне керамичке форме пронађене у скромним ископима указују на временску блискости са материјалом пронађеним приликом истраживања манастира Ћелије код Лајковца, из XIV–XV столећа (сл. 7). Керамика представља локалну производњу сва керамика је израђена на идентичан начин а на оба локалитета регистровани су делови поклопаца украшени урезима у облику јелове гранчице.<sup>22</sup> Грнчарија идентичног квалитета и начина израде откривена је на оближњем локалитету Анине у селу Ћелије датована је угарским новцем у другу половину XIV века.<sup>23</sup> Само озбиљнија истраживања на ширем простору манастирске порте могу да потврде овакве индиције, дају материјалне доказе о трајању манастира кроз векове, његовој делатности и настојањима манастирског братства на очувању српске писмености, традиције и духовности.
